西船の家

究極のディテール - 横桟なしの縦格子

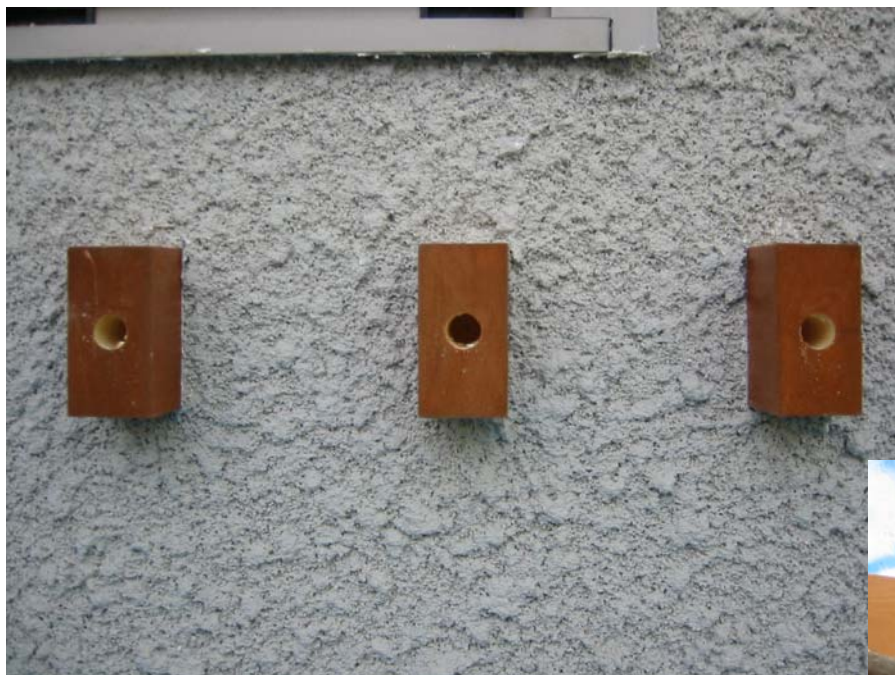
左写真のように吹付け仕上をする前に下地段階で腕木を仕込んでいる。そこに小穴をついて、ダボと接着剤で留めている。現実には、外壁下地面には当然凹凸がある為、腕木面をピッタリと面一に合わせるには気の遠くなるような作業である。根気の要る仕事である。

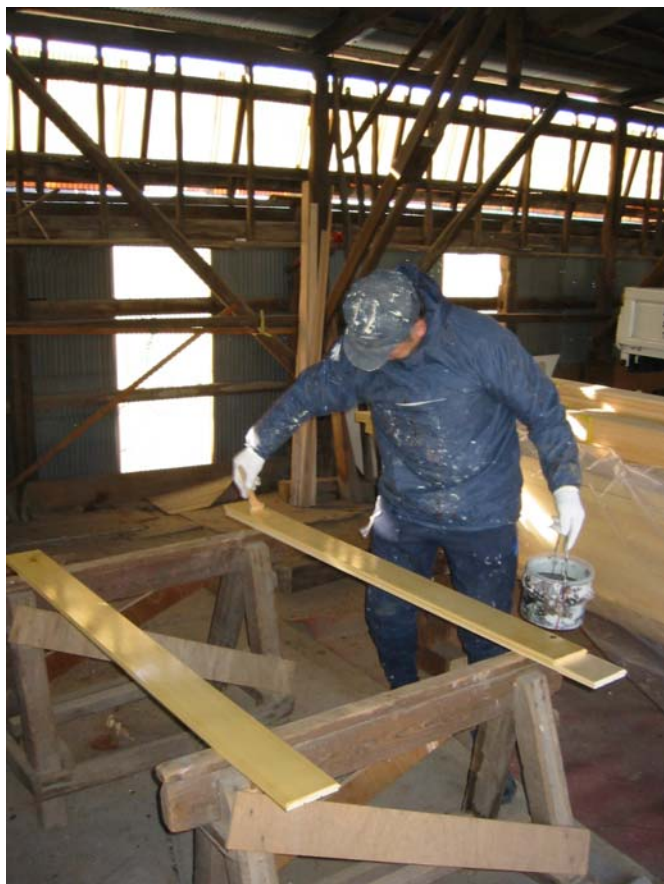
下小屋での仕込み

縁甲板・格子ともに腐朽に強い米ヒバ材を加工したものである。
防腐処理剤を塗布した後、色づけの仕上げをしている。

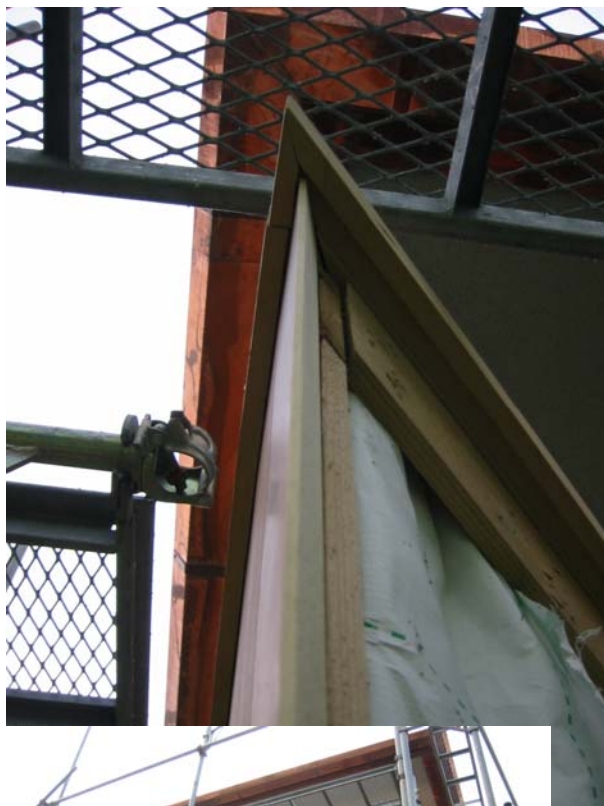
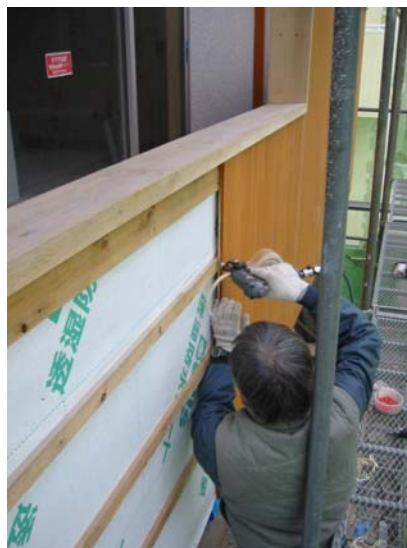
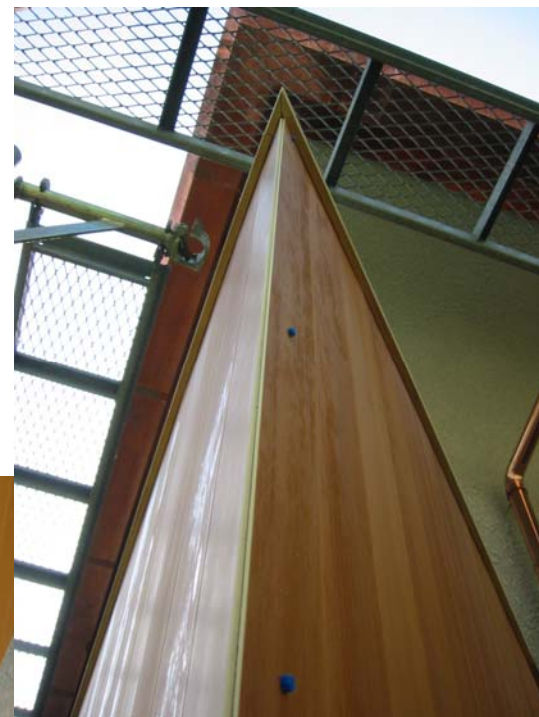
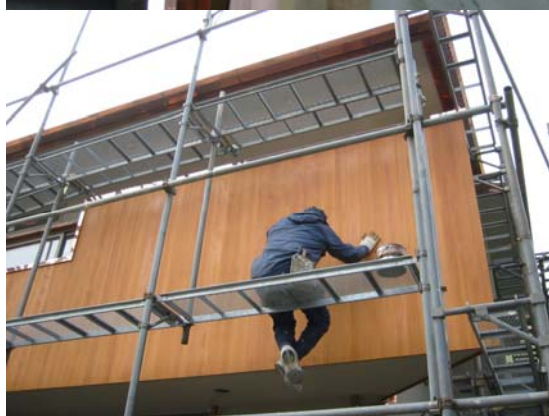
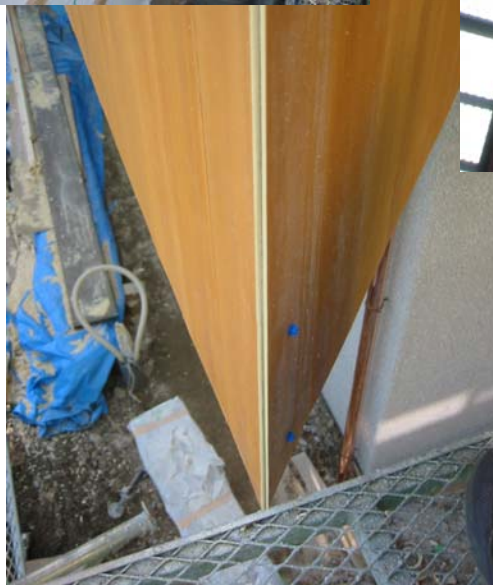
バルコニー縁甲板の納まり

隅部の鋭角は、佐川棟梁が鉋で感覚的に削り付けていったものであるが、その仕事ぶりを見ていた私は感動と共に改めて棟梁に敬意を表した。

貼り終えた後も、塗装屋さんが丁寧に最後の仕上げを施している。
